Research Article

Zonation and analysis of stream bank erodiability in upstream of Neka River, Mazandaran

پهنه‌بندی و تحلیل فرسایش‌پذیری کناره رود در بالادست رودخانه نکا، استان مازندران

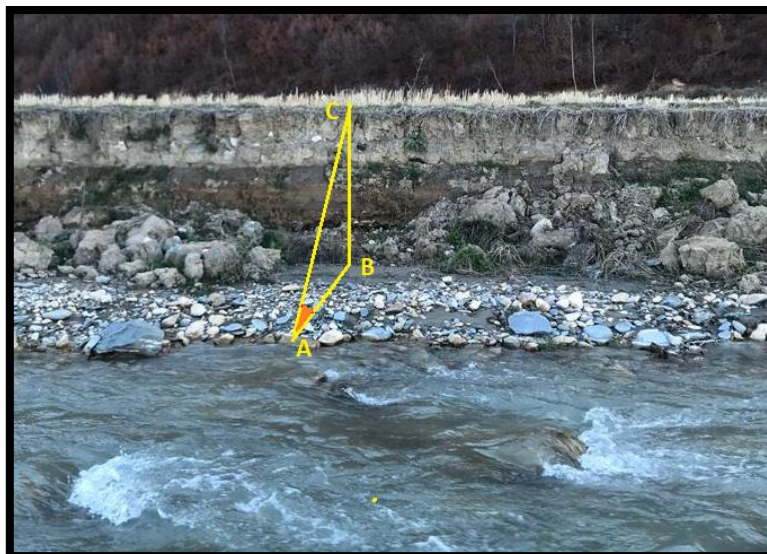
شکل ۳: روش اندازه‌گیری شیب کناره بر روی زمین، A-B فاصله افقی از لبه رود تا کناره، B-C ارتفاع کناره است. زاویه تشکیل شده بین قاعده و وتر مثلث، شیب کناره رود است.

کرانه‌های راست و چپ در نقشه بافر رود و درونیایی داده‌ها، لایه ارتفاع کرانه رود تهیه گردید. این لایه ارتفاعی در پنج گروه طبقه‌بندی شدند (جدول ۱). شیب کرانه رود: با استفاده از مقادیر اختلاف ارتفاع کرانه که در مرحله قبل محاسبه گردید و اندازه‌گیری فاصله افقی از لبه رودخانه تا کرانه و محاسبه نسبت اختلاف ارتفاع کرانه به فاصله افقی، شیب کرانه رود محاسبه گردید (شکل ۳). با درونیایی داده‌های به دست آمده در نقشه بافر رود، لایه شیب کرانه تهیه و در پنج طبقه تقسیم‌بندی شد (جدول ۱).

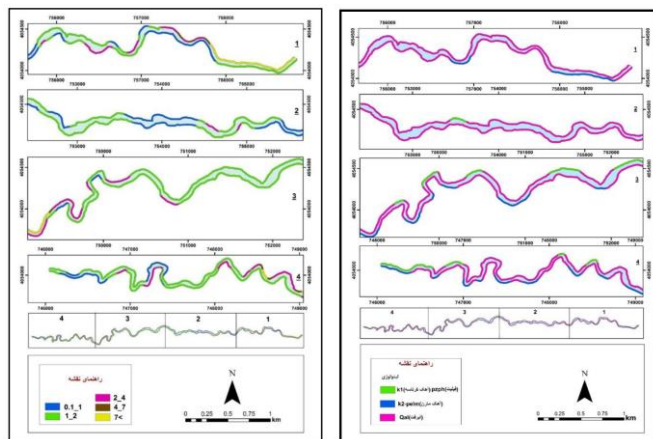
شکل ۴: الف) لایه لیتولوژی کناره رودخانه و ب) لایه ارتفاع کرانه (به متر) رودخانه نکا در محدوده مورد مطالعه

پارامترهای مؤثر بر فرسایش کرانه رود در محدوده مورد مطالعه محاسبه شدند و به صورت لایه‌های اطلاعاتی مورد بررسی قرار گرفتند. هرکدام از پارامترها به کلاس‌های مختلفی طبقه‌بندی شدند که مقدار آنها در طول رودخانه در جدول ۲ نشان داده شده است. براساس جدول ۲ بیش از ۶۶ درصد مسیر رودخانه در شیب بین ۰/۰۱ - ۰/۰۰۱ متر بر متر قرار گرفته‌اند. از نظر لیتولوژی، ۷۹/۵ درصد مسیر رود از رسوبات آبرفتی تشکیل شده است (شکل ۴الف). شیب کرانه رود در ۹۶/۶ درصد از مسیر رود کمتر از ۱۰ درجه بوده است. ارتفاع کرانه در ۵۹ درصد از مسیر رودخانه بین ۱ تا ۲ متر متغیر بوده است (شکل ۴ب). ۶۳ درصد پوشش گیاهی

لیتولوژی: برای تهیه لایه لیتولوژی در محدوده حاشیه رودخانه از نقشه زمین‌شناسی منطقه با مقیاس ۱:۱۰۰۰۰۰ و بازدید میدانی استفاده شد و براساس مقاومت سنگ‌ها در سه گروه طبقه‌بندی شدند.
